ÚLTIMA REPARACIÓN DE LA ERMITA DE SAN ANTONIO DE POZOBLANCO

Manuel Moreno Valero
Corresponsal de Pozoblanco

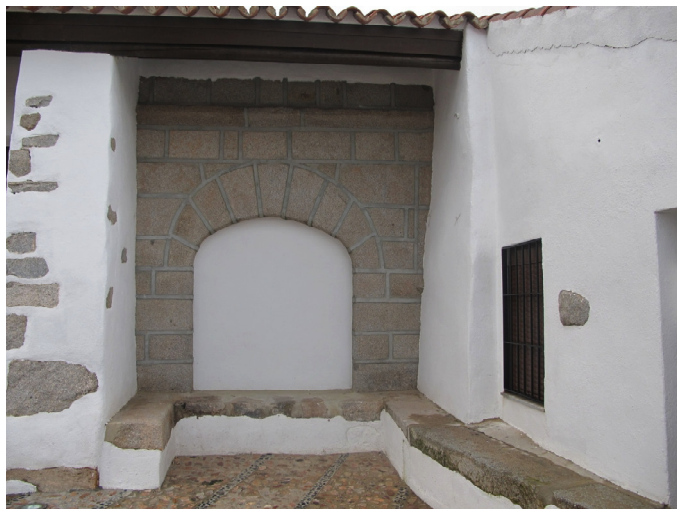
De un primer análisis no excesivamente profundo, que como ya se ha dicho fue el que se realizó en su momento, cabría deducir que el espacio principal de culto de la ermita respondería a un concepto de diseño en el que desde su primera construcción la cubierta a dos aguas de teja y tablazón de madera reposaría sobre los rollizos de madera, que se descargarían sobre los arcos apuntados

de piedra, que a su vez trasladan sus esfuerzos sobre los machones interiores y los contrafuertes exteriores.

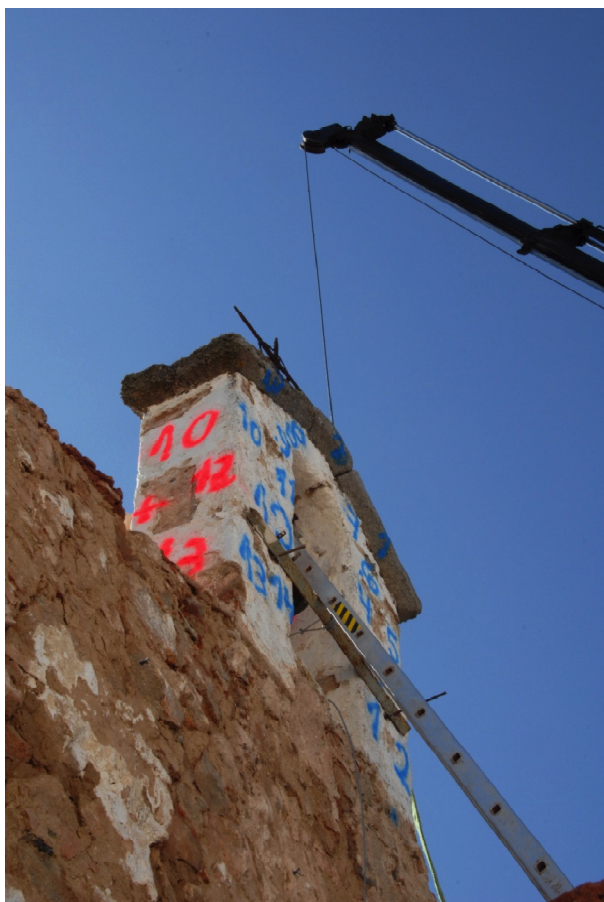
Espadaña

También construida de bloques de piedra de granito alternando con trozos más pequeños unidos entre sí con cemento y posteriormente blanqueadas las juntas. Remata con una sencilla cruz de hierro y en la unión de los dos trazos de la cruz un anagrama.

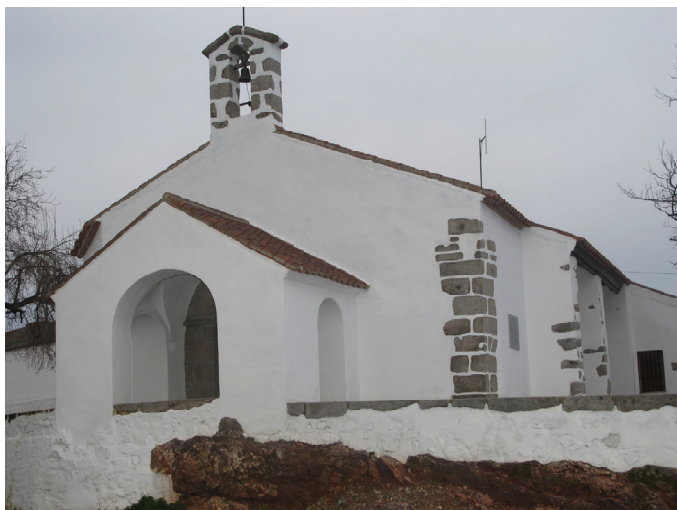
Entrada

Se accede a la ermita mediante una escalinata de siete peldaños y el espacio entre uno y otro peldaño está empedrado con guijarros unidos entre sí con cemento.

Los peldaños comienzan con un bordillo de piedra de granito. Para ayudarse a subir esa pequeña escalinata se ha colocado a un lado y otro de la misma una baranda de hierro inoxidable.
