RESULTADOS FINALES DE LA INTERVENCIÓN ARQUEOLÓGICA EN EL MOLINO DEL DUQUE (AGUILAR DE LA FRONTERA, CÓRDOBA).

Rafael Valera Pérez

El presente artículo se refiere a las actuaciones realizadas entre el 1 de septiembre de 2010 y el 14 de octubre de 2010, periodo en el que se desarrollaron las actuaciones de extracción de tierras que pudieran afectar al patrimonio arqueológico soterrado.

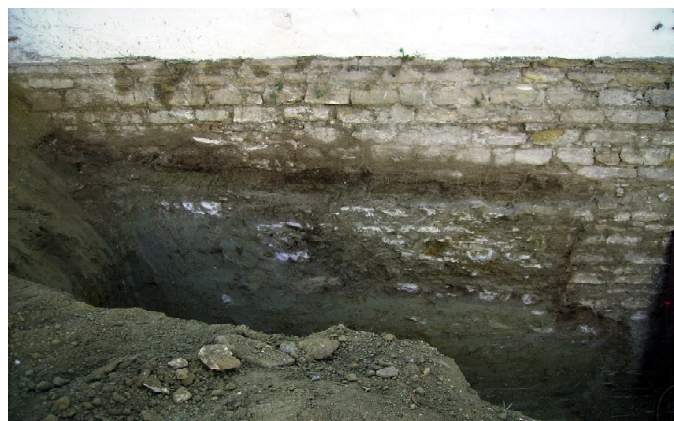
Dentro del Conjunto Estratigráfico M, que corresponde a las estructuras murarias de cierre de la estancia del molino, se han documentado todas las unidades estratigráficas correspondientes a las cimentaciones de los muros ya localizados en la fase de excavación. Así al muro m-I, cierre oeste, le

corresponden las unidades 145 (zanja de cimentación) y 146 (cimiento); al muro m-II, norte, las unidades 141 (zanja de cimentación) y 142 (cimiento); y en el muro m-V, sur, la cimentación se compone de las unidades 147 (zanja de cimentación) y 148 (cimiento).

El cerramiento este de la estancia, localizado durante el seguimiento, corresponde al muro m-XXVII que consta de zanja de cimentación (u.e. 143), cimiento de cantos de calcarenita unidos con argamasa de cal (u.e. 144) y alzado de sillares de calcarenita (u.e. 120), dentro del cual se integran sendas piezas labradas con un hueco cuadrangular (uu.ee 121 y 122), probablemente para alojar los extremos pasivos de las dos vigas de prensado que estuvieron en uso en este molino.

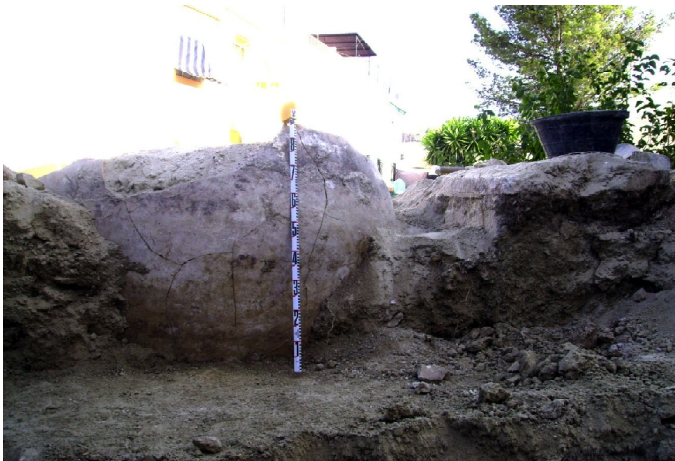
Dentro del **Conjunto Estratigráfico T**, compuesto por las tinajas de almacenamiento de la producción aceitera, se han documentado dos nuevos grupos, situados anexos al exterior del muro de cierre norte; se trata de los grupos estratigráficos: t-XXIX, compuesto por la interfaz de encastramiento (u.e. 126), la tinaja de almacenamiento (u.e. 127) y el estrato de relleno de la misma (u.e. 128), y el t-XXX, formado por la interfaz de encastramiento (u.e. 129), la tinaja de almacenamiento (u.e. 130) y el estrato de relleno (u.e. 131). Ambas tinajas presentan unas medidas de 80 cm. de diámetro en la boca y unos 145 – 150 cm. de diámetro en la panza.

En el **Conjunto Estratigráfico E**, compuesto por los canales de distribución interior, se ha documentado un nuevo grupo estratigráfico (e-XXXVI) formado por un canal de ladrillo macizo de orientación este – oeste (uu. ee. 163, interfaz; 164, pared sur; 165, pared norte) que parece conectar con la tinaja de decantación t-XIV.

Así mismo se ha documentado un hueco abierto justo sobre el nivel de cimentación del muro m-V (sur). Este grupo estratigráfico, el e-X, consta de una unidad estratigráfica negativa cuadrangular (u.e. 150) y por las piezas de ladrillo y mampuesto de calcarenita que la enmarcan (u.e. 151). Su funcionalidad parece haber sido la de dar salida al exterior del conjunto a los productos (orujo y otros derivados del prensado del aceite) conducidos por los canales.

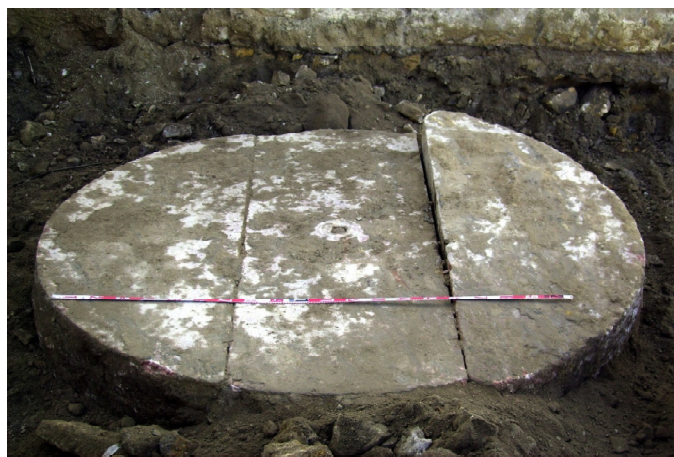
El grupo estratigráfico **s-XXXII** conforma el empiedro o trujal en el que se molía la aceituna para obtener una pasta que era la que se llevaba a las prensas. El terreno sobre el que se iba a colocar la piedra fue preparado con una cama de cal de 2,3 cm. para que ésta asentase (u.e. 134). Sobre esta preparación se colocaron las tres piezas de caliza que conforman el solero; la pieza central (u.e. 136), de forma rectangular con los lados cortos curvos, mide 259 x 85 x 60 cm., en tanto que las dos piezas laterales (uu.ee. 135 y 137) tienen forma de arco

de circunferencia con unas medidas de 242 x 87 x 60 cm. En el centro del solero se aprecia un hueco cuadrangular con restos de una pieza metálica encajada que, junto a los restos de anclajes metálicos (u.e. 138) hallados en la preparación de cal conformarían el eje vertical o árbol en torno al cual giraría la bestia que haría rodar el rulo cónico sobre el solero.

El alfarje es el canal de ladrillo dispuesto anularmente en torno al solero (u.e. 152). Está elaborado con fragmentos de ladrillo macizo (13 – 18 cm de longitud), en dos calles de piezas colocadas de forma radial separadas por un eje central de dos piezas de anchura, colocadas de forma longitudinal. La estructura presenta una clara inclinación hacia el interior, cuya finalidad es evitar que se perdiera parte de la pasta de aceituna al exterior. La anchura documentada es de 127 cm. lo que abre la posibilidad de que la calle exterior de la estructura fuera destinada a la bestia que, con los ojos vendados, hacía funcionar todo el mecanismo del empiedro.

Junto al muro este del molino se ha documentado el empiedro donde se hacía un primer procesado de la aceituna. En lo que debió ser un patio enlosado con piezas irregulares de calcarenita (u.e. 133) se asienta un enorme solero o muela yacente, formado por tres piezas de piedra (uu.ee. 135, 136 y 137), con un diámetro de 259 cm. Sobre esta base y movido por una bestia, rodaría un rulo cónico de piedra en torno a un eje o árbol vertical en el que engazaría la tolva recipiente por el que se iría alimentando la muela con cargas de aceituna. En torno al empiedro se dispone el alfarje (u.e. 152) de ladrillo a modo de canal anular ligeramente inclinado hacia el centro, cuya cara interior la conformaría el borde del empiedro. La anchura estimada (127 cm.) de esta estructura y la disposición de un eje central en la misma, parecen indicar que el
