ÚLTIMA REPARACIÓN DE LA ERMITA DE SAN ANTONIO DE POZOBLANCO

Manuel Moreno Valero
Corresponsal de Pozoblanco

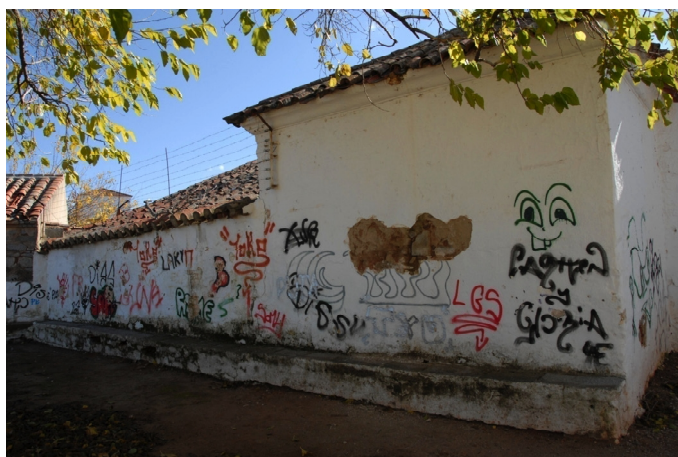
El fenómeno social del momento llamado botellón también llegó hasta la ermita de san Antonio. Su situación geográfica extramuros facilitaba la impunidad de la vigilancia. Eran fechas en que con relativa frecuencia, desaparecía de su lugar el gallo del monumento que representa el escudo local en la plaza del Pozo Viejo. Poco a poco se fue acostumbrando la vecindad a estos robos repetidos, sin que se viera diligencia especial por parte de la policía local.

Esa impunidad hizo que la juventud eligiera el entorno de la ermita de santa Marta como lugar de su expansión lúdica y festiva los fines de semana y pronto se vieron los desperfectos ocasionados pues escalaban hasta el tejado rompiendo tejas y pintarrajeaban vandálicamente sus muros. Este trato hasta entonces desconocido en la localidad y esa falta de respeto, encendió aún más los ánimos de parte de la ciudadanía y se fue creando una conciencia cada día más extensa y también más reivindicativa de los ciudadanos. Todos lo tomaron como propio porque todos tenían vivencias y recuerdos de aquella recoleta ermita que amenazaba derruirse si no se acudía a tiempo.
