LAS PUERTAS Y MURALLAS DEL CAMPO DE LA MERCED DE CÓRDOBA (II PARTE)

EL RECINTO AMURALLADO DE LA AXERQUÍA:
DESDE LA PUERTA DEL RINCÓN A LA TORRE DE LA MALMUERTA.

Jesús Padilla González

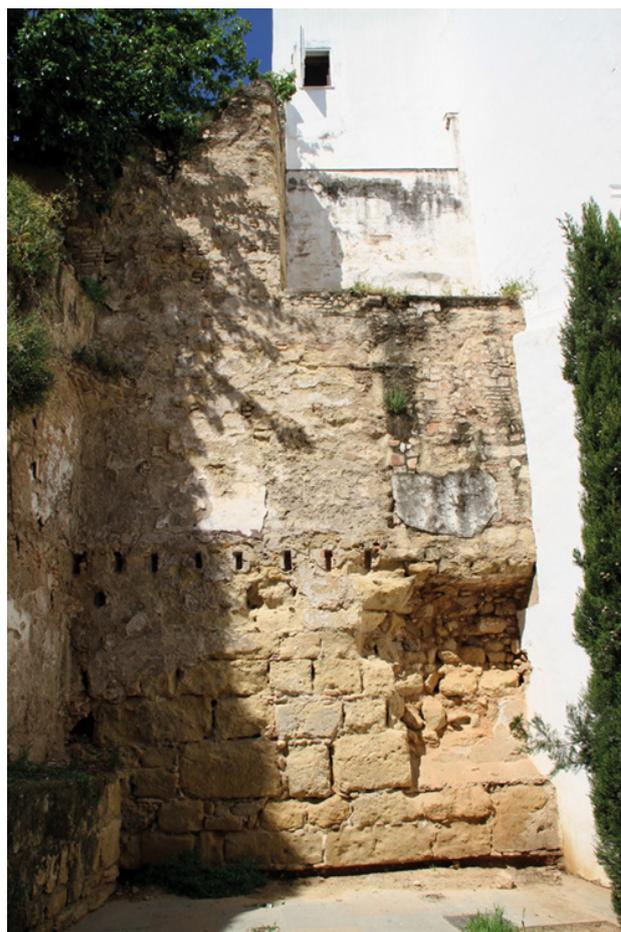
El informe arqueológico realizado en la zona concluye con resultados negativos en lo que a documentación de estructuras se refiere, aunque se obtiene importante información arqueológica sobre la evolución histórica del área intervenida. En este sentido reseña la ausencia de registro arqueológico hasta la época islámica evidenciado en un nivel de cenizas fechado en los siglos XI-XIII que cubre directamente el terreno geológico. Así pues, en el entorno inmediato a la primitiva muralla romana e islámica se presenta libre de edificaciones al exterior, con la única documentación de este nivel de cenizas. Es decir, que no se aprecia ocupación de la zona hasta la época islámica almorávide o almohade.

Hace mención al nivel inicial de la construcción de la misma que se reduce a una lechada de cal sobre la que se disponen los sillares de calcarenita a soga y tizón trabados con mortero de cal y calzados algunos de ellos con ripio.

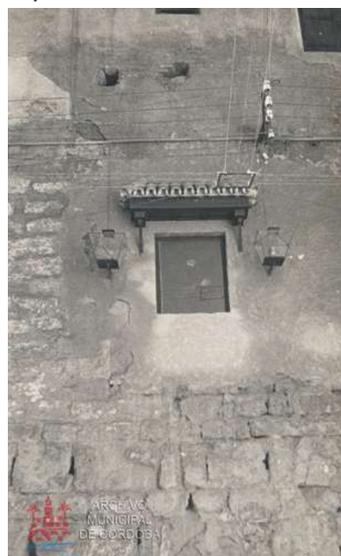
En fecha que no podemos precisar se colocó un *Ecce Homo*, que por causas desconocidas, desapareció. No obstante, volvió a colocarse otro pintado y donado por José Manuel Ayala. En la foto, el antiguo.

muralla almorávide de la Ajerquía, cuyas dos hileras inferiores estaban formadas por sillares colocados a tizón. Hoy al exterior sólo puede verse un tramo de unos 30 metros de longitud, en la calle Adarve, próximo a la C/ Marroquíes. Su fábrica es de sillería mezclada con mampuestos y ladrillos en la que existe un pequeño altar donde se venera popularmente un cuadro de *Ecce Homo*²⁰.

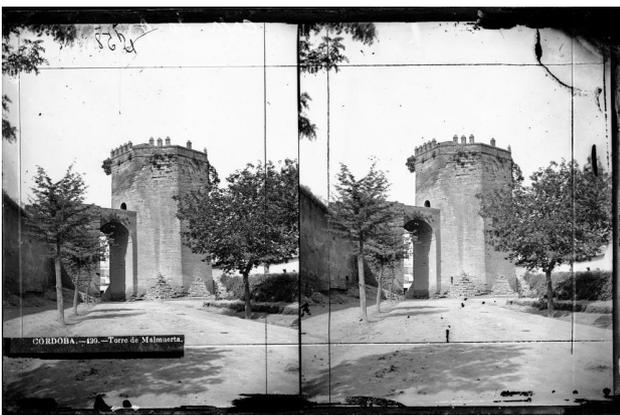
Torre de la Malmuerta y muralla de la Axerquía vista desde las Ollerías FOTOTECA PATRIMONIO HISTÓRICO: VN-17425_P (Foto: Laurent, J., entre 1863-1880)

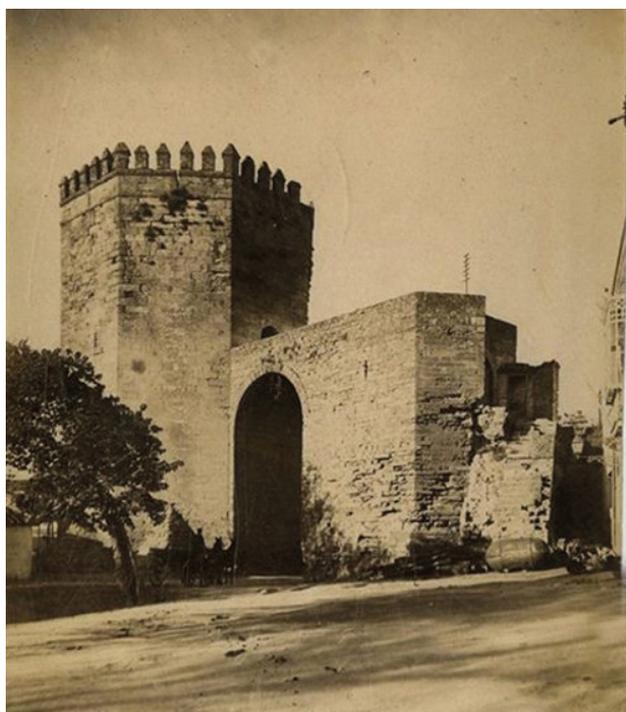
Vista de la Torre de la Malmuerta tras la demolición de la muralla (foto: h. 1900)

dejando en pie, solo por un tiempo, la escalera de acceso de la Torre de la Malmuerta como aún puede apreciarse en la fotografía y cuyo derribo supondrá el epílogo de esta historia.

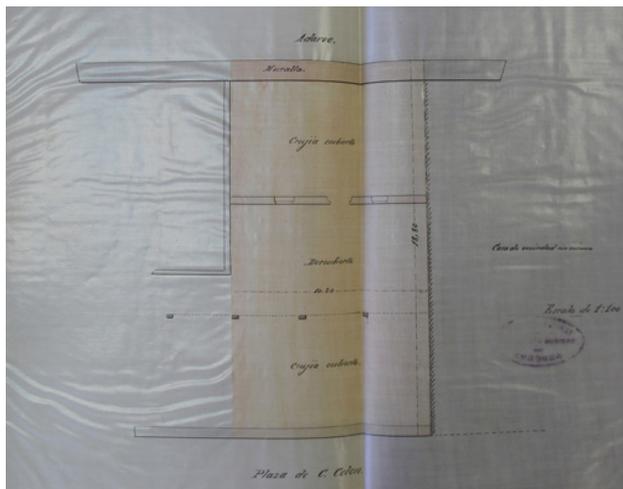
Plano de la planta del terreno expropiado realizado por el arquitecto municipal Pedro Alonso Gutiérrez para la realización de la nueva vía de comunicación de Santa Marina con el Campo de la Merced

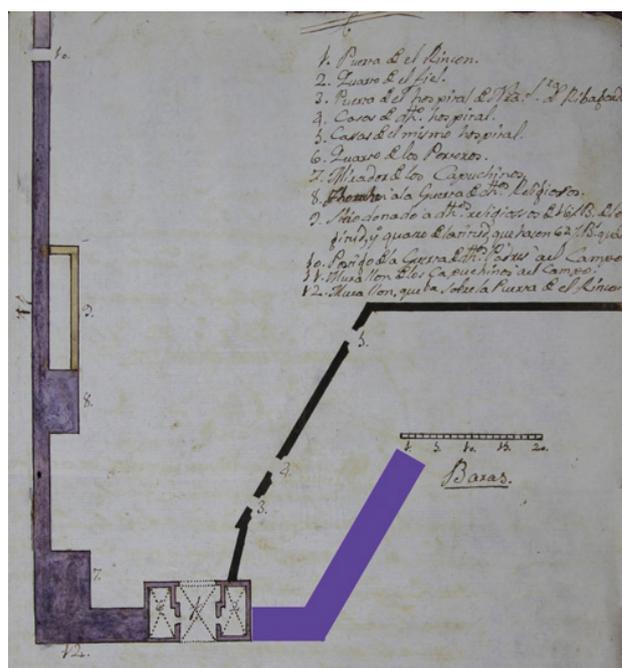
Puerta del Rincón (17 de septiembre de 1759). En morado, lugar por donde iría la muralla incorporada a la construcción

La línea de fachada de la ermita dibujada en el croquis es más o menos coincidentemente con la de los edificios números 38 (antes 34) y 36 de la plaza de Colón. Tiene un primer tramos de unos 6'48 metros en una ligera dirección W-NW, para quebrar y tomar clara dirección NW en un tramo de unos 31 metros aproximadamente donde se abre tres puertas: la primera y más cercana a la Puerta del Rincón es la puerta del hospital; y, a continuación, otras dos puertas más correspondientes a casas del referido hospital: la segunda próxima a éste a una distancia de 1'60 metros y la tercera, separada de la segunda a unos 16 metros; luego la fachada quiebra en clara dirección Norte, perpendicular a la muralla de la villa.

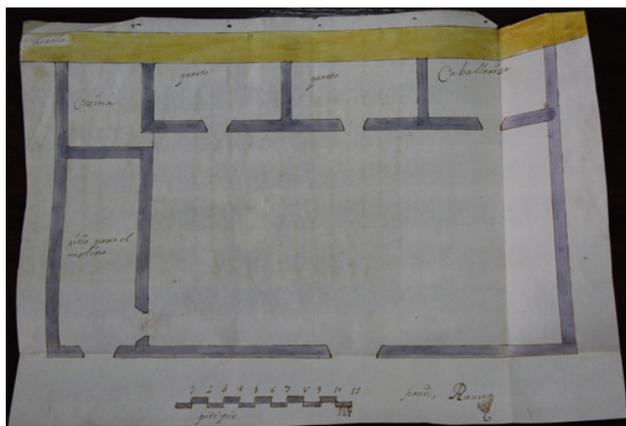
Traza de la casa y molino de yeso de la Hermandad de Ntra. Sra. de Rivagorda en el Campo de la Merced

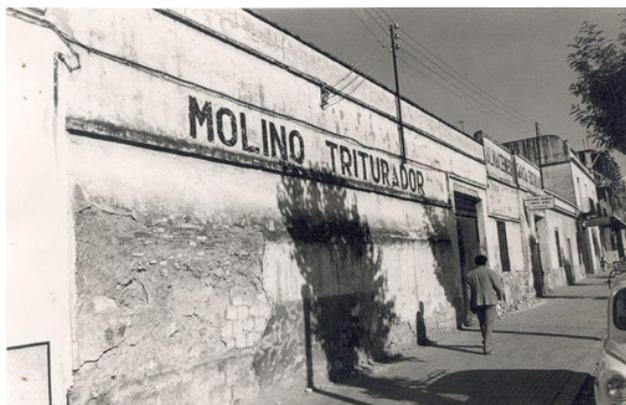
Fotografía del edificio de la Plaza de Colón nº 29, antes de su demolición (Fototeca Municipal, 1971)

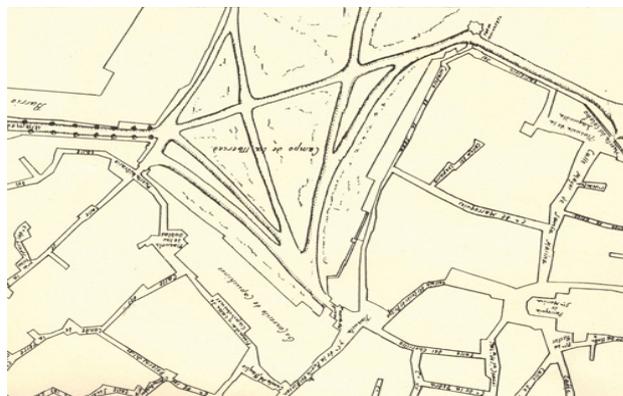
b) *Plano de los Franceses, de 1811*¹¹⁶.

De este plano –centrándonos en el sector del Campo de la Merced– destacamos como más llamativo:

- En segundo, que la barbacana no llegaba hasta la puerta del Rincón, sino que cerraba en un lugar más elevado de la zona, es decir entre los edificios números 34 y 36, lo cual es razonable si se deseaba una más sólida defensa de la puerta que se encontraba ubicada en la zona intermedia de

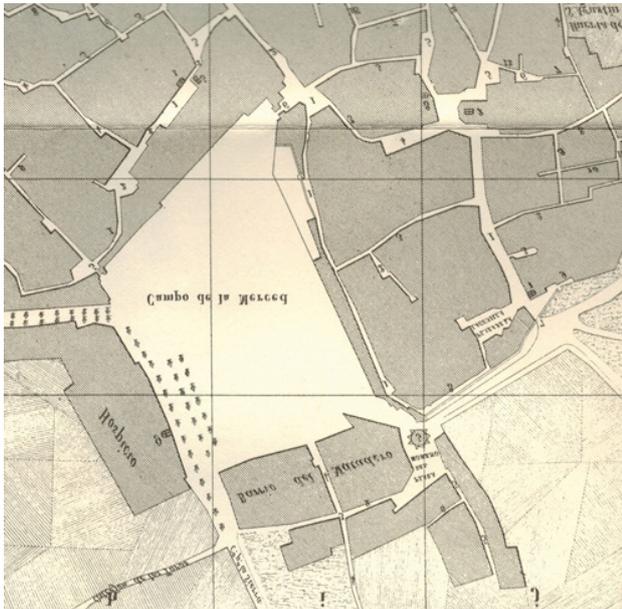
c) *Plano de Córdoba de 1851, de José María de Montis*¹¹⁸.

El plano de José María de Montis, realizado sobre el anterior, es muchos más preciso que el precedente, aunque en lo que a nosotros respecta, pocas variaciones detectamos:

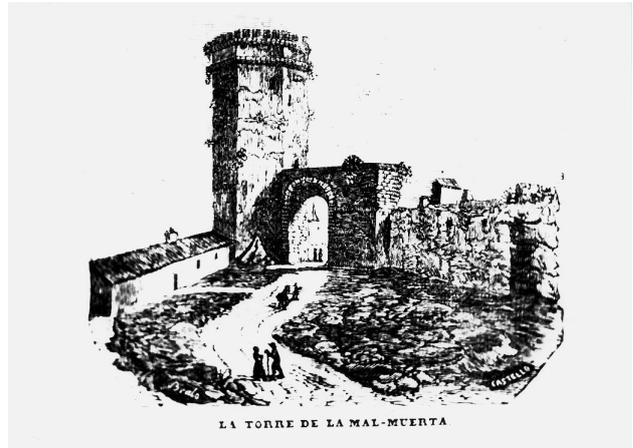
a) *Xilografía de Vicente Castelló, de 1814.*

No obstante, disponemos de un sencillo grabado de 1814 en el que se representa la Malmuerta unida a la muralla y el camino que –es parte de la Cañada Real Soriana– pasando por debajo del arco, que en un segundo grabado de 1845, inspirado en este denomina “puerta” –y las casas del barrio del Matadero prácticamente adosadas a la torre.

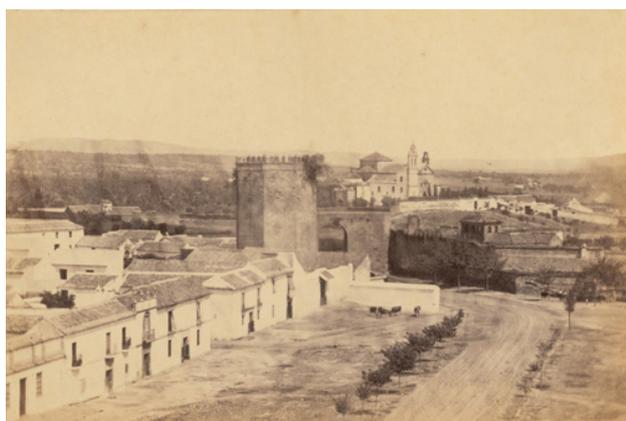
La primera es la del barrio del Matadero y de la Torre de la Malmuerta: en ella podemos contemplar varios detalles significativos sobre la cerca de la Axerquía:

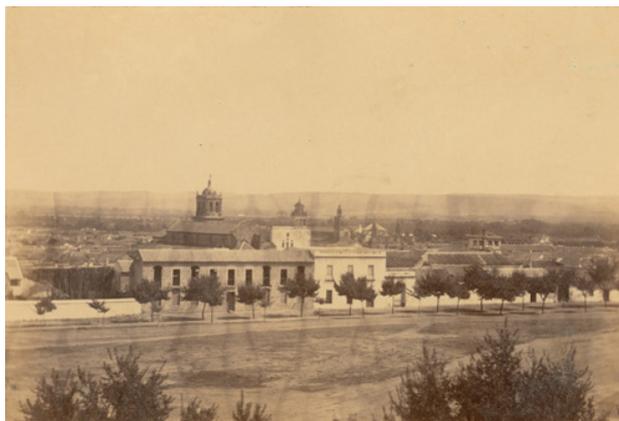
En ella podemos apreciar todo el sector de Campo de la Merced lindante con la cerca de la Axerquía, ya urbanizada, desde lo que actualmente es el pasaje que comunica la C/ Adarve con la plaza de Colón hasta el inicio de la cuesta de la Puerta del Rincón.

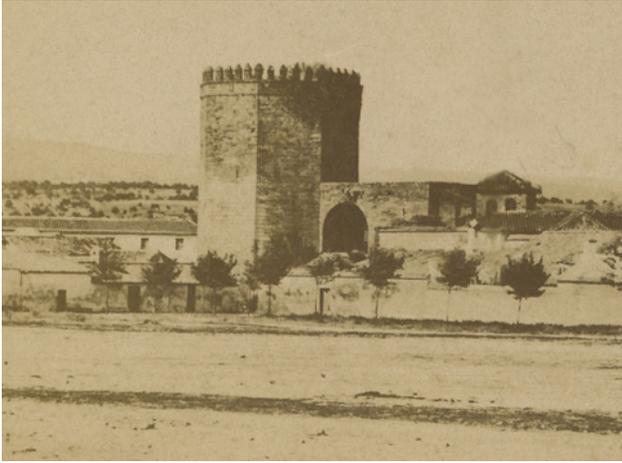
c) Fotografía atribuida a Charles Clifford, distribuida por la compañía Jules Mariniert, de París (1862).

Clifford estuvo en dos ocasiones en Córdoba, siendo la segunda en 1862 formando parte del séquito real de Isabel II. En esta fotografía (que es una vista estereoscópica de la que sólo ofrecemos la foto de la izquierda de ella) se contempla el Mataderillo y sobre él, el muro nuevo recrecido de la cerca (de la antigua muralla solo se aprecia el corte de perfil y sin rastro de posible torre) y la casa del antiguo Bar Paco Acedo; a la izquierda se ve parte del barrio del Matadero; y, al fondo, dominando todo el conjunto, la Torre de la Malmuerta. Si comparamos esta fotografía con la de José García, datada en 1862, observamos que la cerca del Mataderillo se encuentra encalada, lo que no aparece en la de José García¹²⁰.

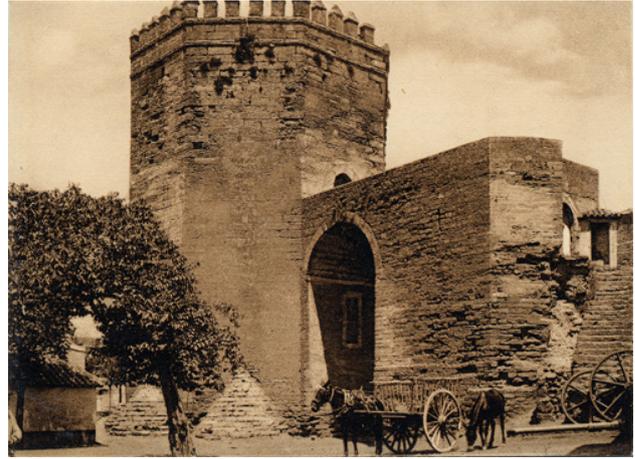
d) Postal de la Torre de la Malmuerta Rafael Garzón Rodríguez.

Fotografía de 1896, tras la apertura de la calle adarve, en la que se aprecia en lugar donde muralla y torre se unían y aún conserva intacta la escalera de acceso a la torre, fotografía que ya editamos al hablar de la demolición de la muralla en este sector¹²¹.
